Typ 167, 253.99, 257, 290, 293
 Typ 213, 238
 med kod 800 (Årsmodell 2020)
 Typ 213, 238
 med kod 807 (Årsmodell 2017)
 Typ 213, 238
 med kod 808 (Årsmodell 2018)
 Typ 213, 238
 med kod 809 (Årsmodell 2019)
 Typ 213
 med kod 806 (Årsmodell 2016)
 Typ 222
 fr.o.m. årsmodell 2018
 Typ 463
 fr.o.m. årsmodell 2019

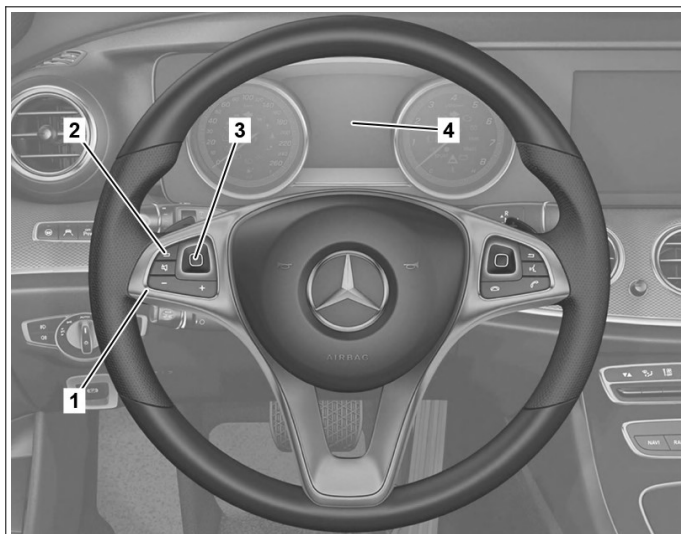
P00.20-2892-11

Bilden visar TYP 213

- 3 Pekplatta navigering
 4 multifunktionsruta

1	Öppna verkstadsnivån i kombiinstrumentet.	Typ 167, 253.99, 257, 290, 293 Typ 213, 238 med kod 800 (Årsmodell 2020) Typ 213, 238 med kod 807 (Årsmodell 2017) Typ 213, 238 med kod 808 (Årsmodell 2018) Typ 213, 238 med kod 809 (Årsmodell 2019) Typ 213 med kod 806 (Årsmodell 2016) Typ 222 fr.o.m. årsmodell 2018 Typ 463 fr.o.m. årsmodell 2019	AP00.20-P-0046B AP00.20-P-0046G
2	Ställ styrenheten för elektroniskt tändningsläs läge "2" (kl. 15).	i Det får inte finnas några felmeddelanden på multifunktionsdisplayen (4).	
3	Välj menyalternativet "ASSYST PLUS " i multifunktionsdisplayen (4) genom att svepa över pekplattans navigering (3).		
4	Bekräfta valet "ASSYST PLUS" genom att trycka på pekplattans navigering (3).	i På multifunktionsdisplayen (4) visas flikarna: "Servicedata", "Fullservice", "Fordonsöverlämning".	
	Återställ servicedata		
5	Välj och bekräfta menyalternativet "Fullservice" i multifunktionsdisplayen (4) genom att svepa över pekplattans navigering (3).	i På multifunktionsdisplayen (4) visas aktuella servicepunkter.

6	Välj och bekräfta menyalternativet "Bekräfta service" i multifunktionsdisplayen (4) genom att svepa över pekplattans navigering (3).	i På multifunktionsdisplayen (4) visas oljevalet eller "Service utförd?".	
7	Välj och bekräfta specifikation för använd motorolja genom att svepa över pekplattans navigering (3).		
8	Välj och bekräfta menyalternativet "Ja" i multifunktionsdisplayen (4) genom att svepa över pekplattans navigering (3).	i På multifunktionsdisplayen (4) visas "Ingen återtagning möjlig".	
9	Välj och bekräfta menyalternativet "Bekräfta" i multifunktionsdisplayen (4) genom att svepa över pekplattans navigering (3).	i På multifunktionsdisplayen (4) visas "Fullservice utförd". Om servicen inte eller endast delvis utförs efter återställning av servicedatortern, ↓ måste servicedatortern återställas på ingångsvärdet igen. Typ 167, 253.99, 257, 290, 293 Typ 213, 238 med kod 800 (Årsmodell 2020) Typ 213, 238 med kod 807 (Årsmodell 2017) Typ 213, 238 med kod 808 (Årsmodell 2018) Typ 213, 238 med kod 809 (Årsmodell 2019) Typ 213 med kod 806 (Årsmodell 2016) Typ 463 fr.o.m. årsmodell 2019 Typ 222 fr.o.m. årsmodell 2018	AP00.20-P-0044A AP00.20-P-0044HA

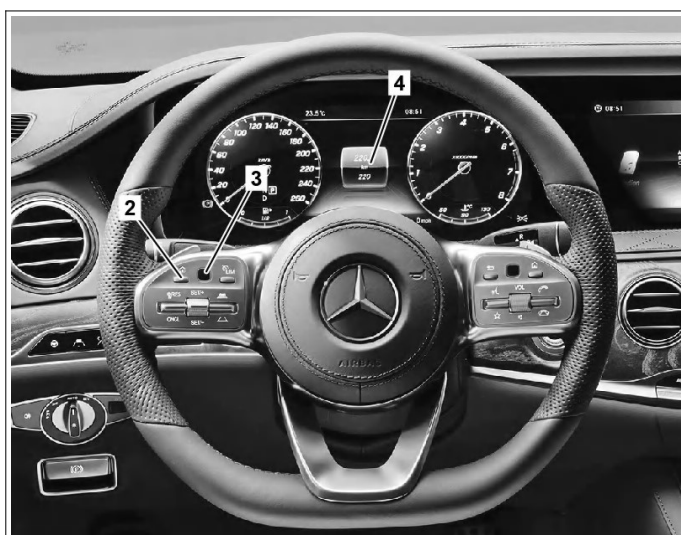
P00.20-2941-11

bilden visar TYP 222.0 fr.o.m. årsmodell 2018

- 3 Pekplatta navigering
 4 multifunktionsruta
